ساقية ساسانية في المدائن

بقلم : صبري شكري
ملاحظ المتحف

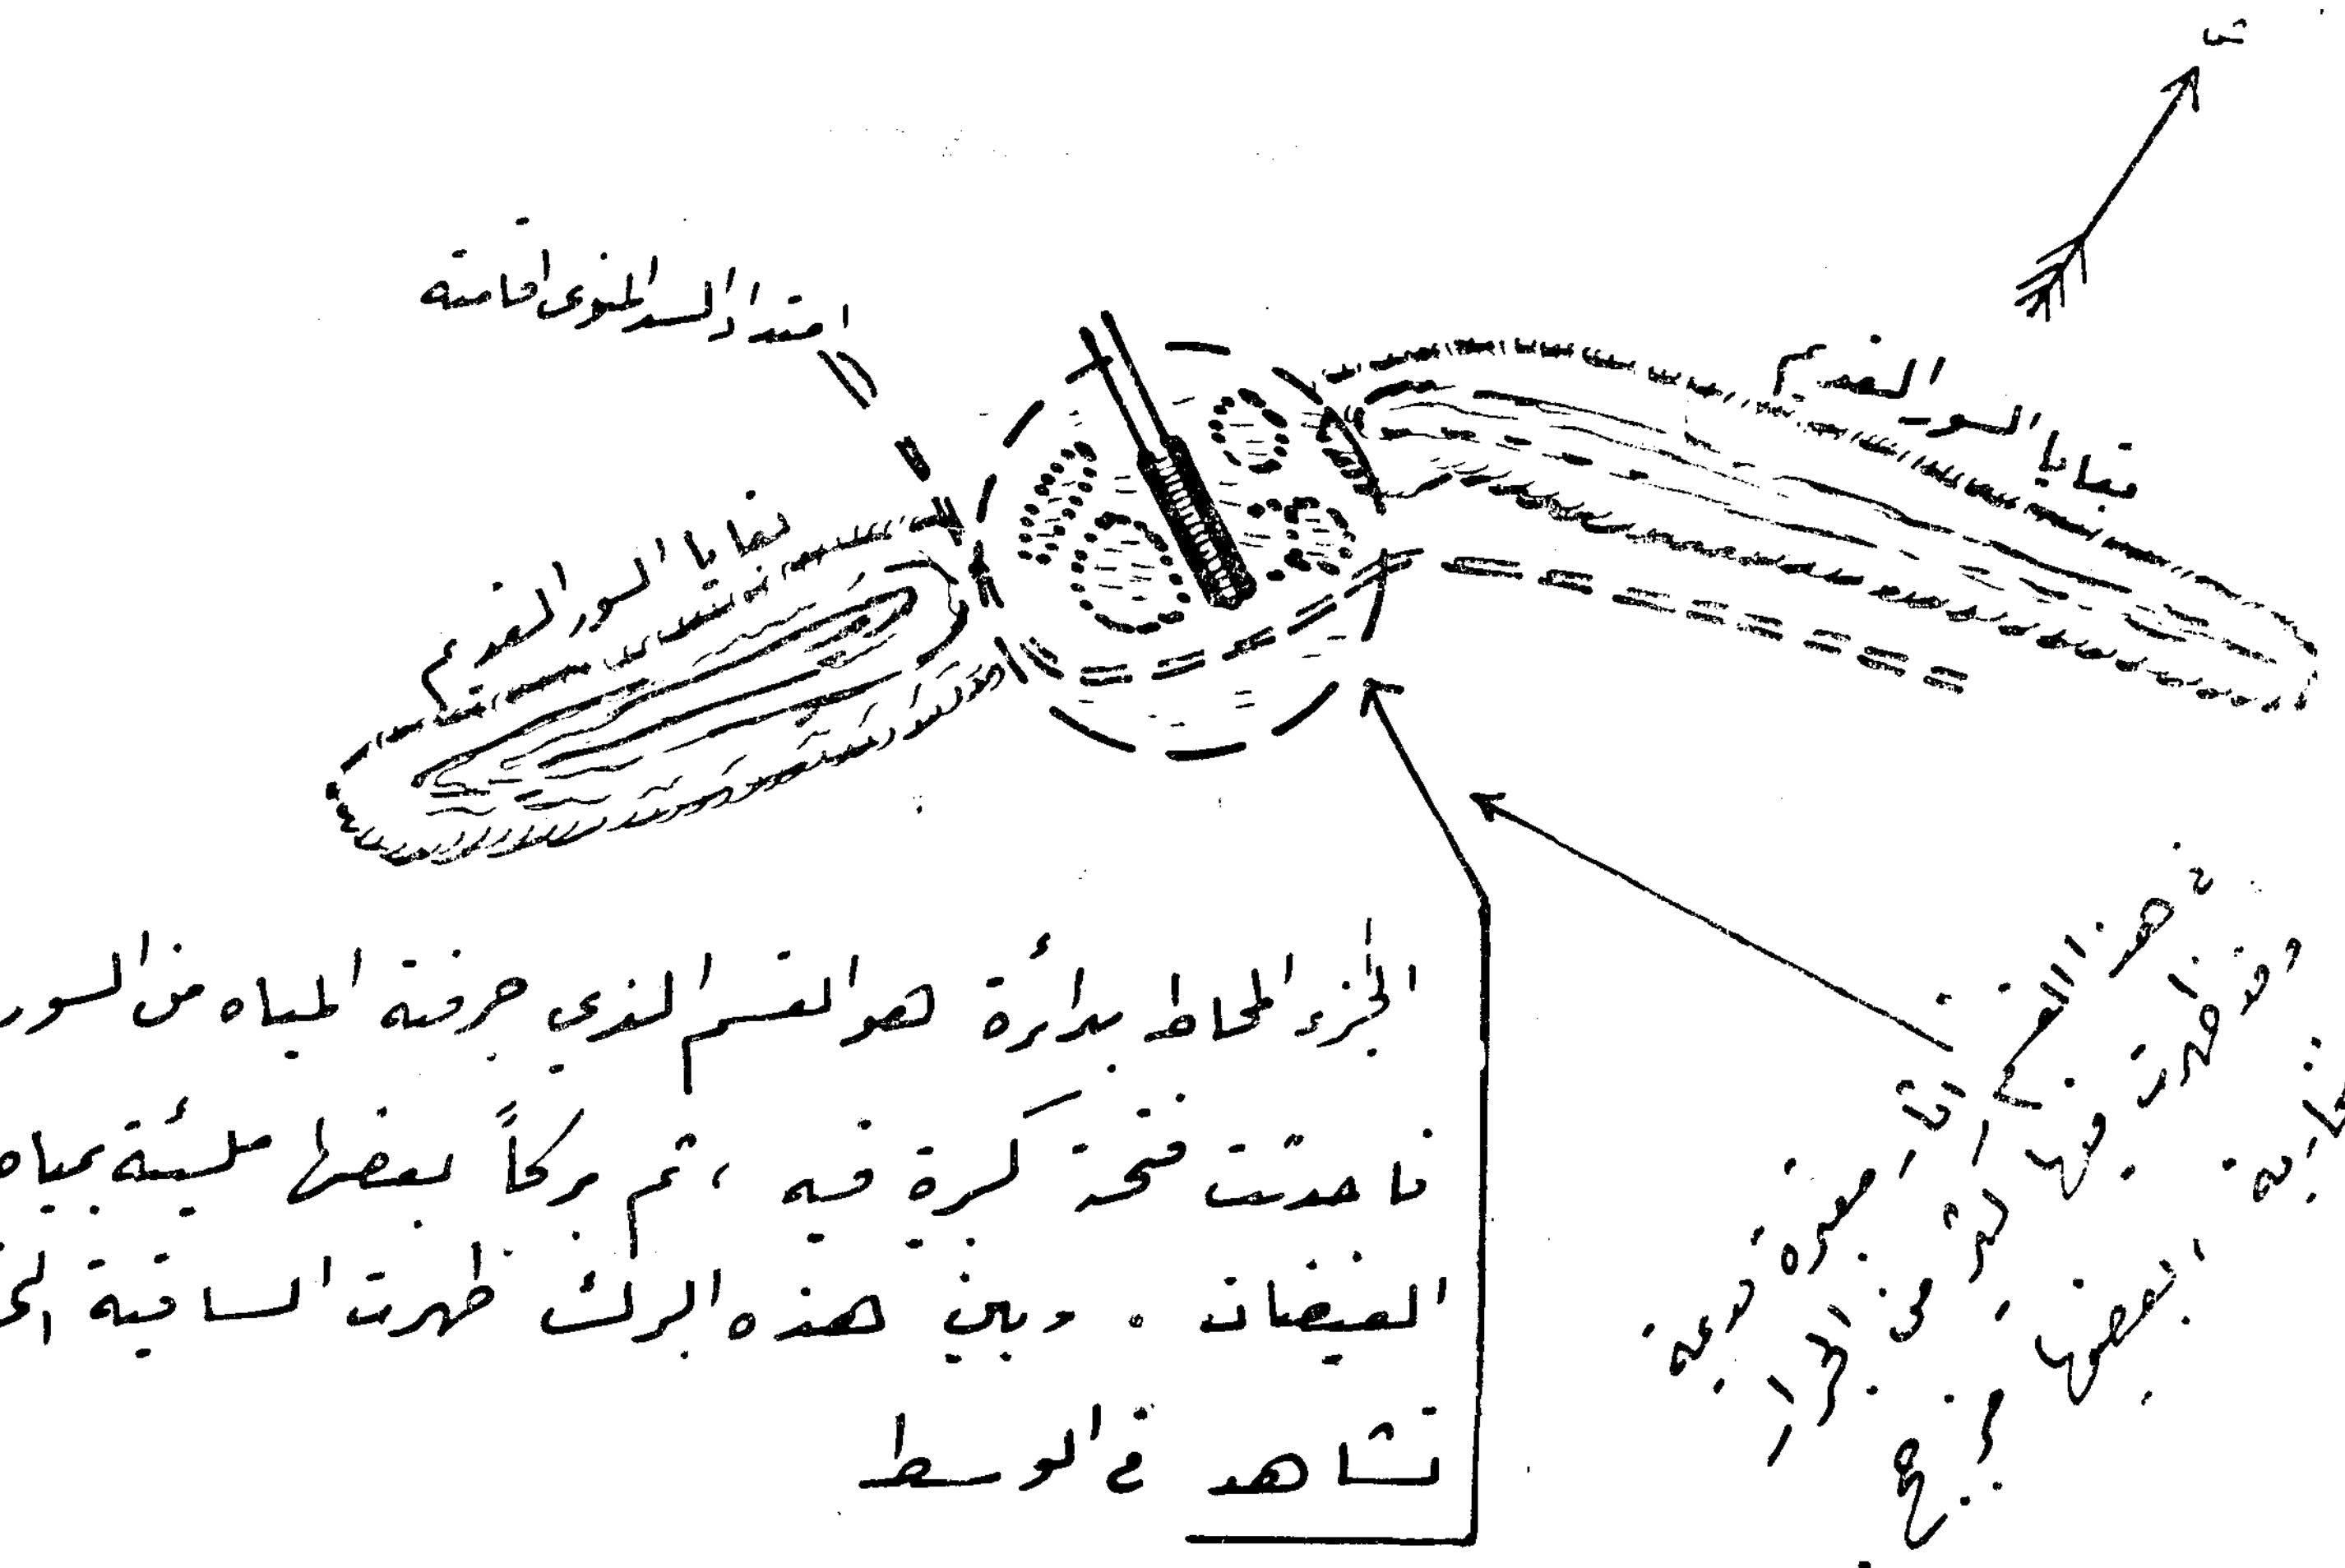
والى الجانب الجنوبي لهذه الساقية ظهرت اثار مقبرة قديمة انها احدث عهدا من الساقية . والمعتقد ان وجود القبور ايضا ساعد المياه الطاغية على تخريب هذا الجزء من السور (انظر الصورة الفوتوغرافية) .

الساقية امتدادها من الشمال الى الجنوب وتظهر الفتحة الجنوبية والحفر التى حدثت حول الساقية كما تشاهد بركة الماء .

وعند ظهور هذه الساقية اتخذت مديرية الاثار القديمة العامة التدابير لحمايتها من عبث المجاورين الذين أوشكو أن يطمعوا بطابوقها المشوى والذى ظهر سالما غير مهشم فأقامت المديرية حارسا عليها •

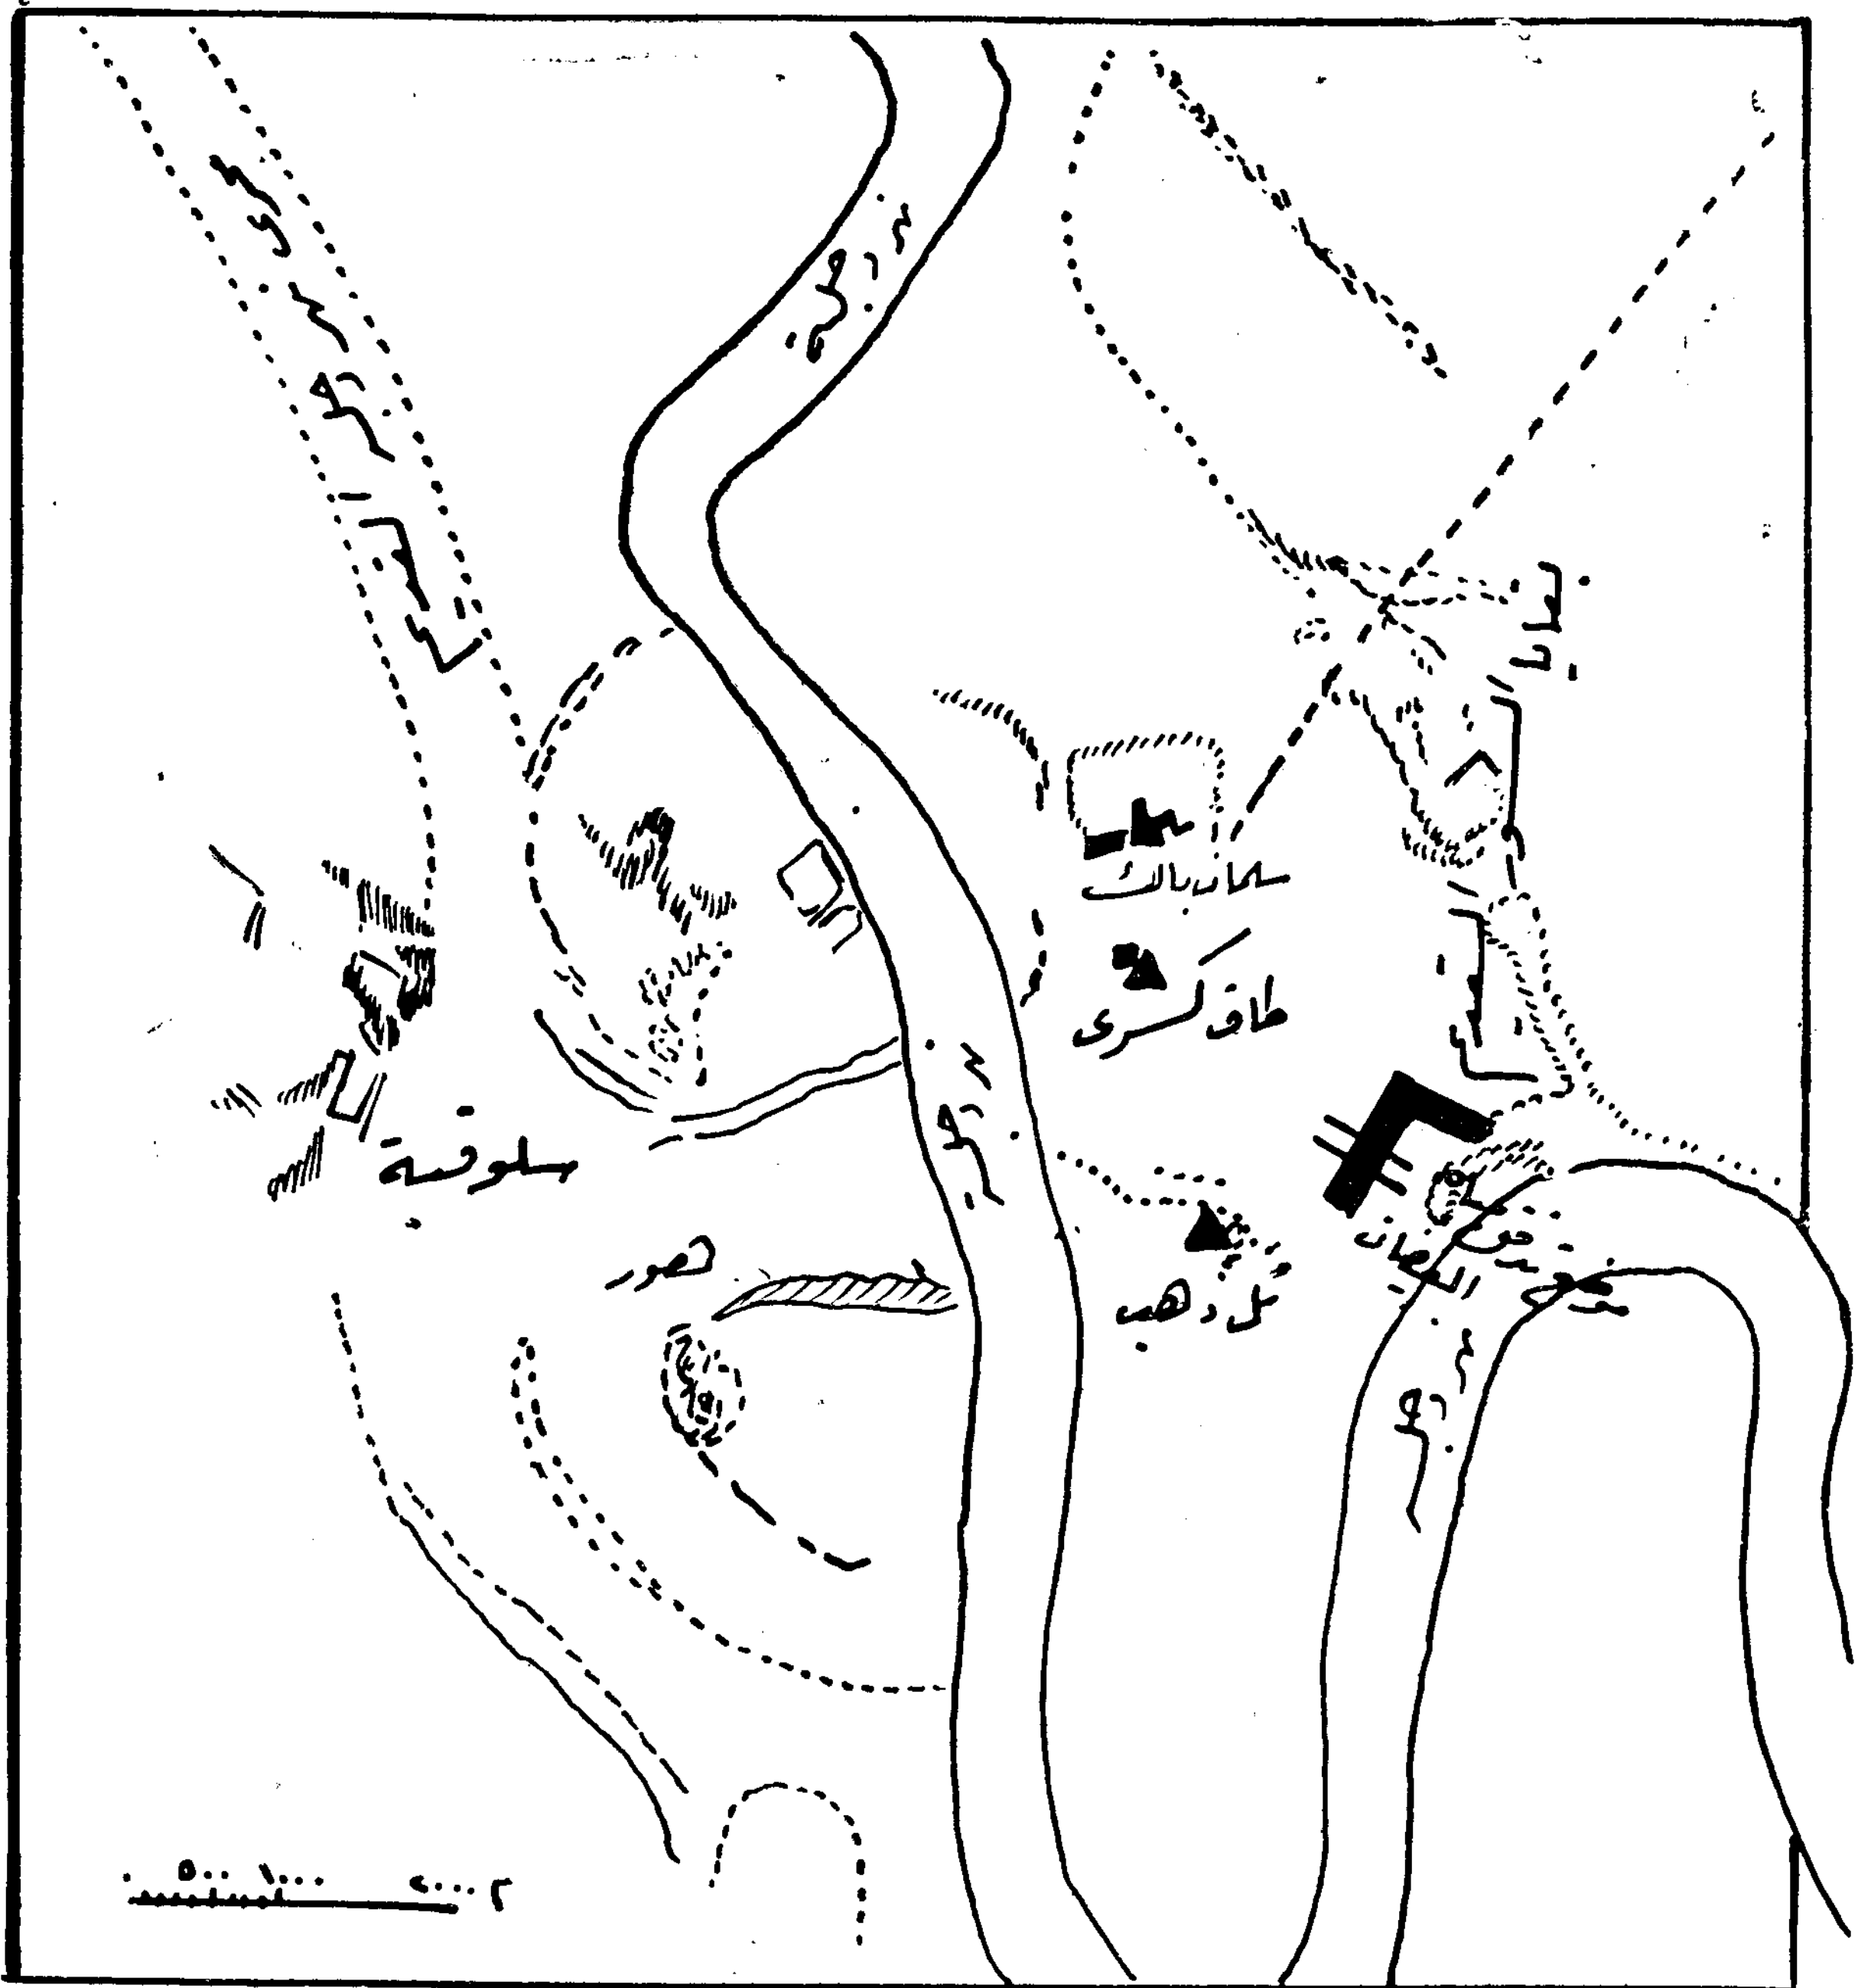
الشكل (١)

على اثر تدفق مياه الفيضان من نهر دجلة في موضع جنوب قصبة سلمان باك وطاق كسرى الاثري ، تسربت مياه طاغية باتجاه الطاق فمنعتها بقايا سور قديم لا زال قائما هناك على بعد كيلو مترين جنوب الطاق ، ولم يقو السور على مقاومة المياه التي تجمعت جنوبيه طويلا حتى انهار جزء من الوسط فاحدثت المياه ثغرة واسعة في الطرف الجنوبي الغربي منه يقدر عرضها بـ ٢٠٠ مترة (الشكل ١)

والظاهر من وضع الساقية انها كانت تمتد باتجاه طاق كسرى من الشمال وحين تمر من تحت السور تنفذ من الجنوب الى خارجه ثم تدور نحو الشرق باتجاه نهر دجلة . (الشكل ٢) .

خارطة تبين منطقة المدائن والسور القديم في سلمان باك
أما الخط الأسود المنكسر فهو بقايا السور حيث وجدت
الساقية المبنية من الطابوق المشوي ، والجص .
